METODOLOGIA DE REVISÃO DE PROJETO NA ÓTICA DA FISCALIZAÇÃO

Caso de Estudo

Dissertação submetida para satisfação parcial dos requisitos do grau de
MESTRE EM ENGENHARIA CIVIL — ESPECIALIZAÇÃO EM CONSTRUÇÕES CIVIS

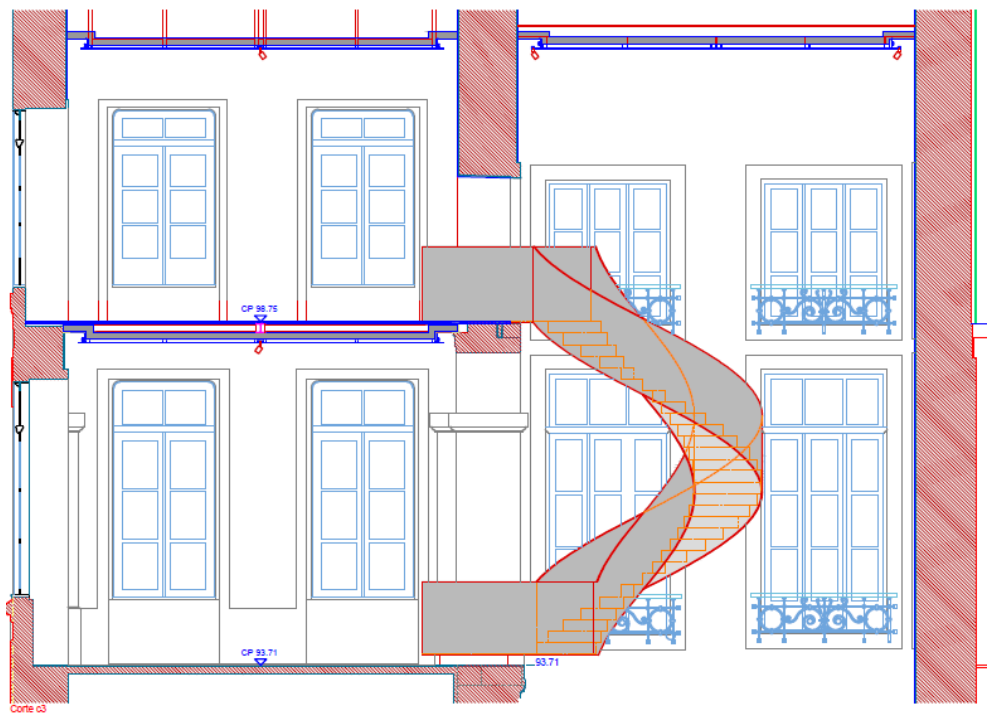
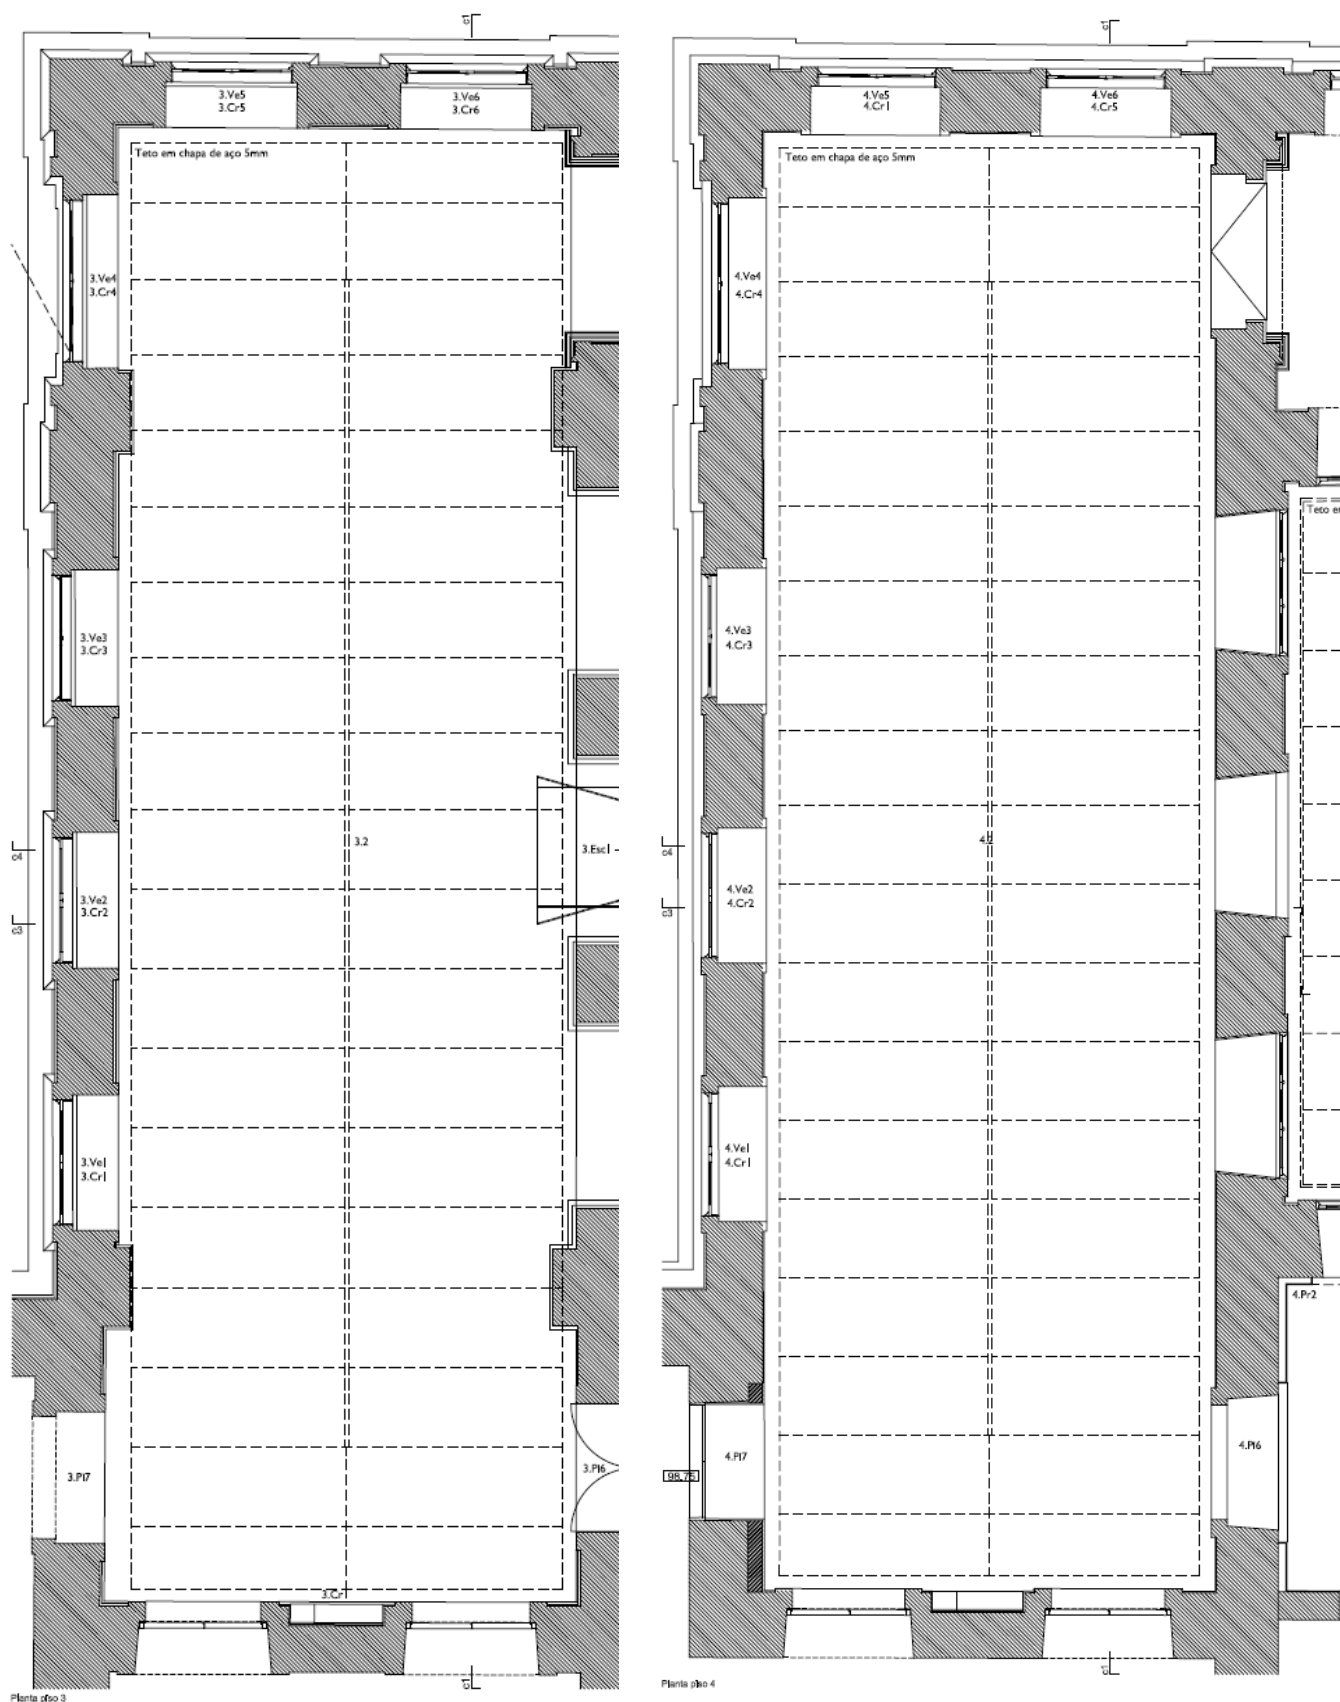
Figura 45 - Corte do teto dos compartimentos 3.2 e 4.2 da especialidade de Arquitetura

Figura 46 - Planta dos tetos dos compartimentos 3.2 e 4.2 da especialidade de Arquitetura

✓ **Árvore de Decisão: Problema 1 – Falta de pormenorização dos tetos dos compartimentos 3.2 e 4.2**
Problema detetável com a Revisão de Projeto realizada pela Fiscalização

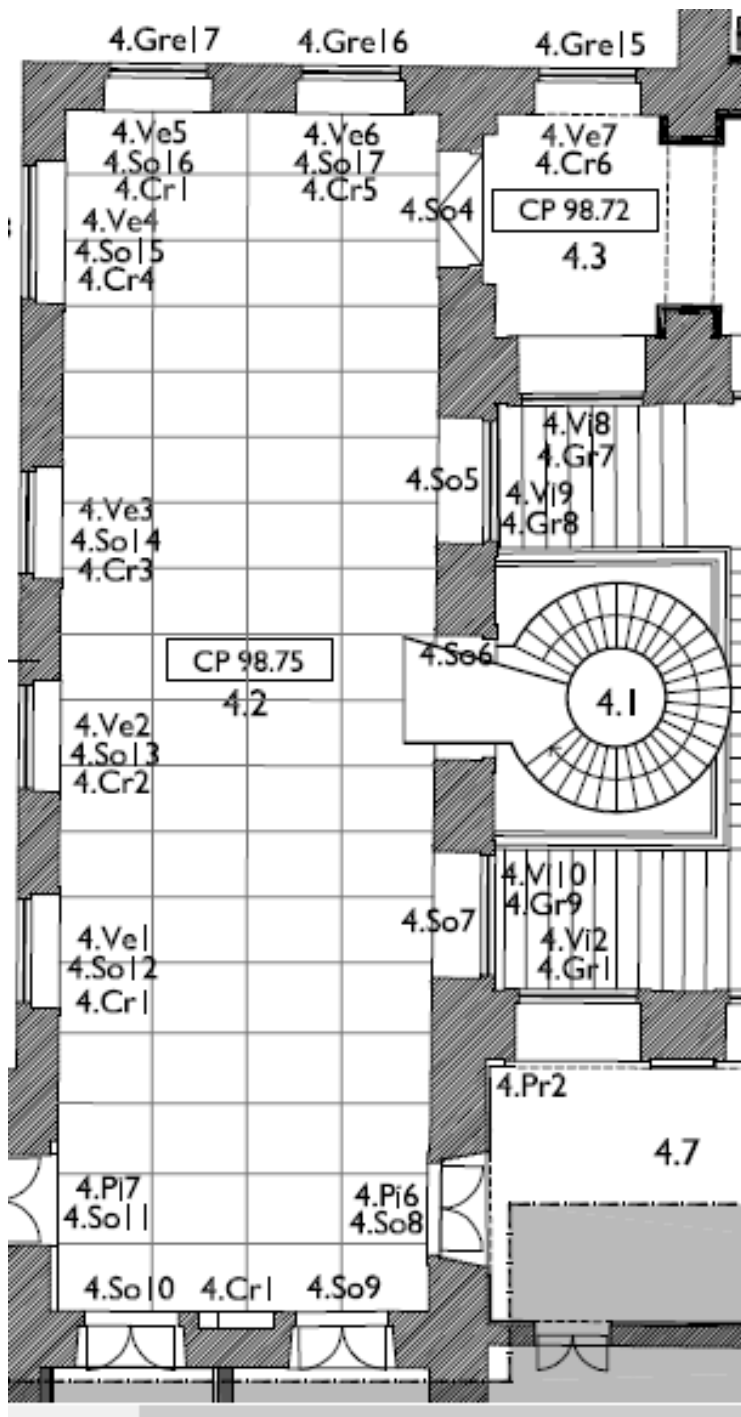
Figura 51 - Planta do compartimento 4.2 sem cotas de soleira

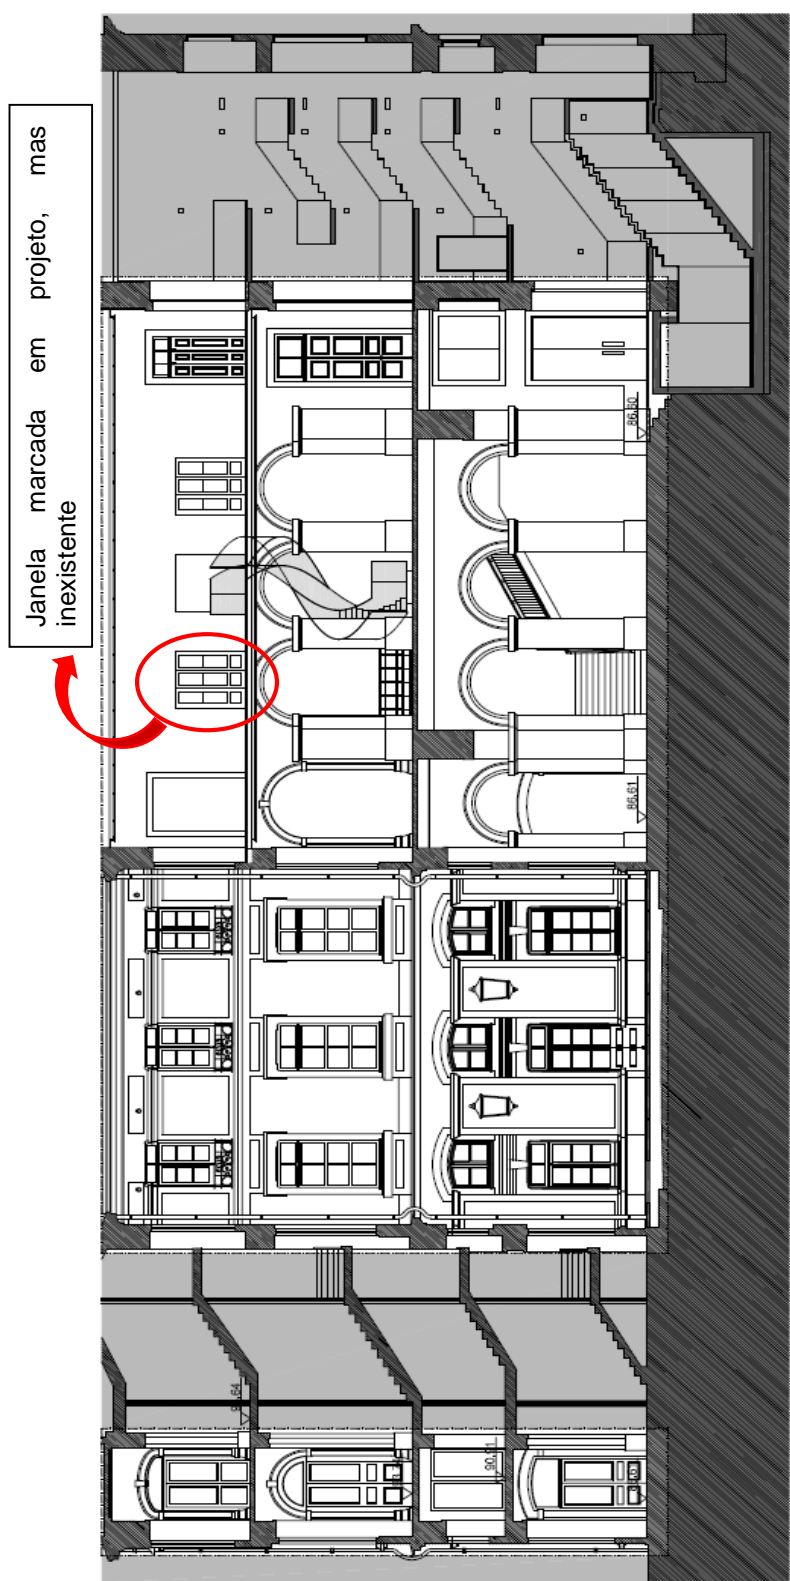
Figura 53 - Corte que evidencia a janela inexistente, mas marcada em projeto

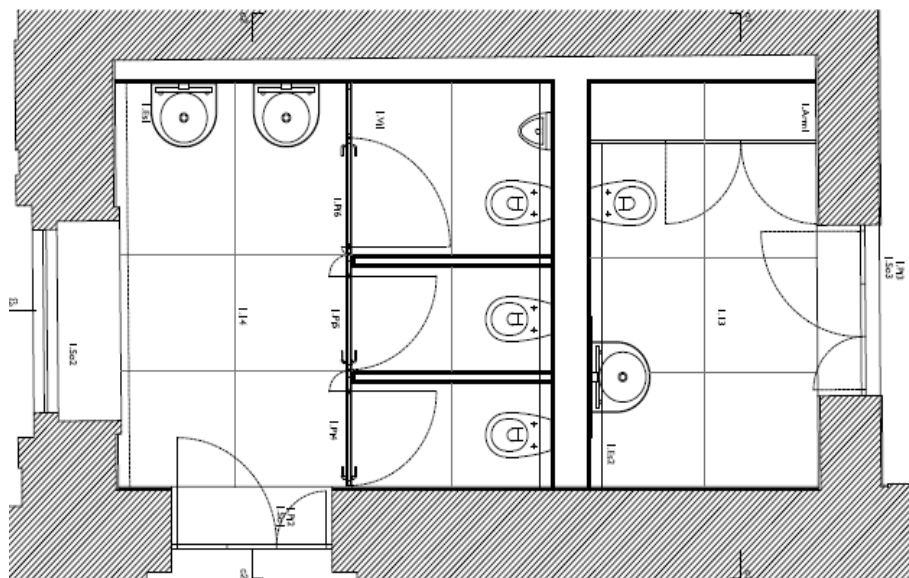
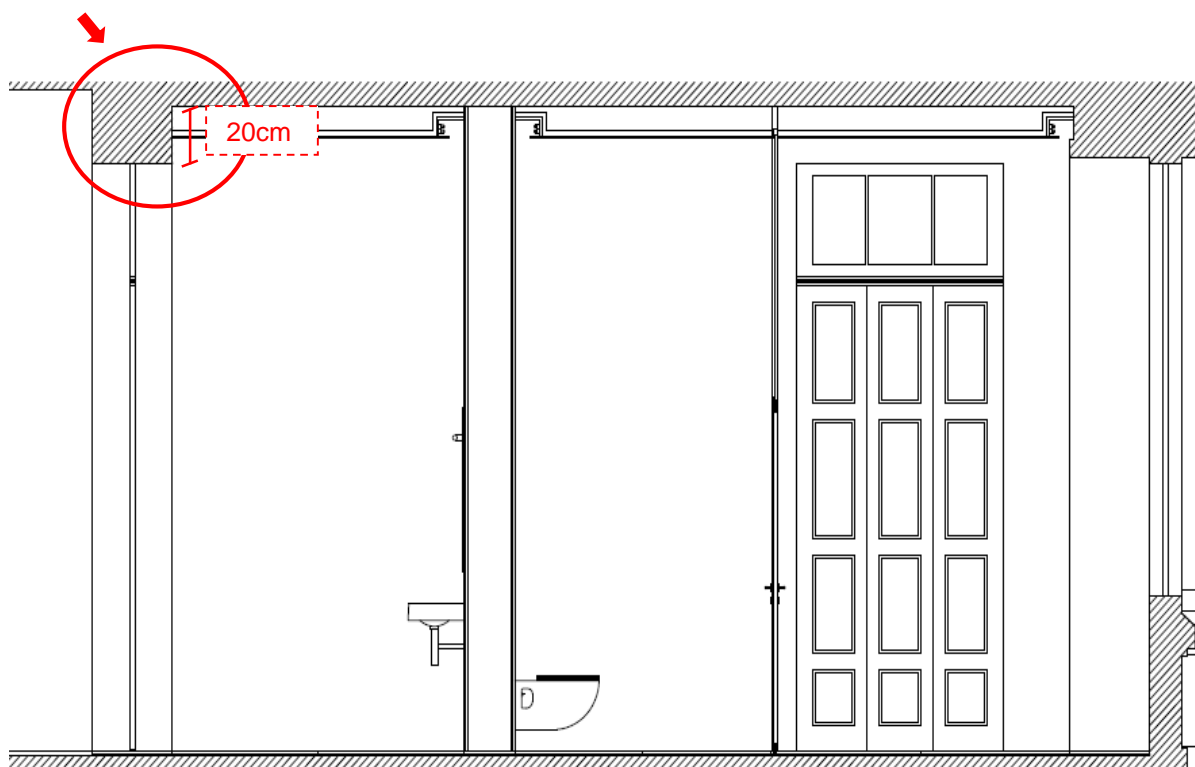
Figura 60 - Planta, sem pormenorização, das instalações sanitárias 1.13 e 1.14

Figura 61 - Corte, sem pormenorização, das instalações sanitárias 1.13 e 1.14

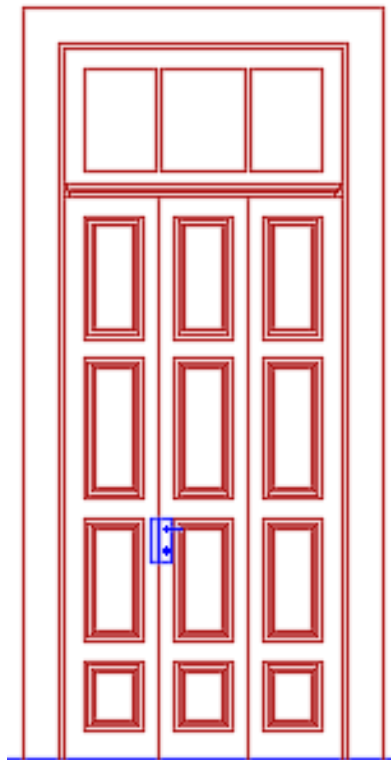
Figura 63 - Alçado das portas, sem pormenorização da localização dos puxadores

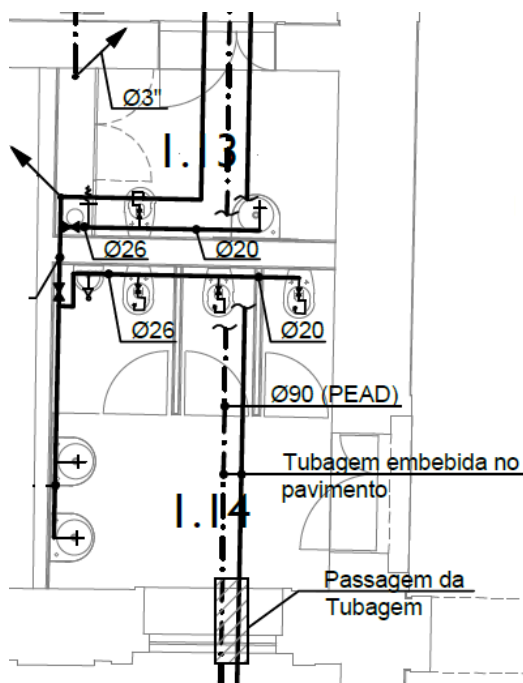
Figura 68 - Peça da especialidade de Instalações Hidráulicas que não contempla a caixa de visita

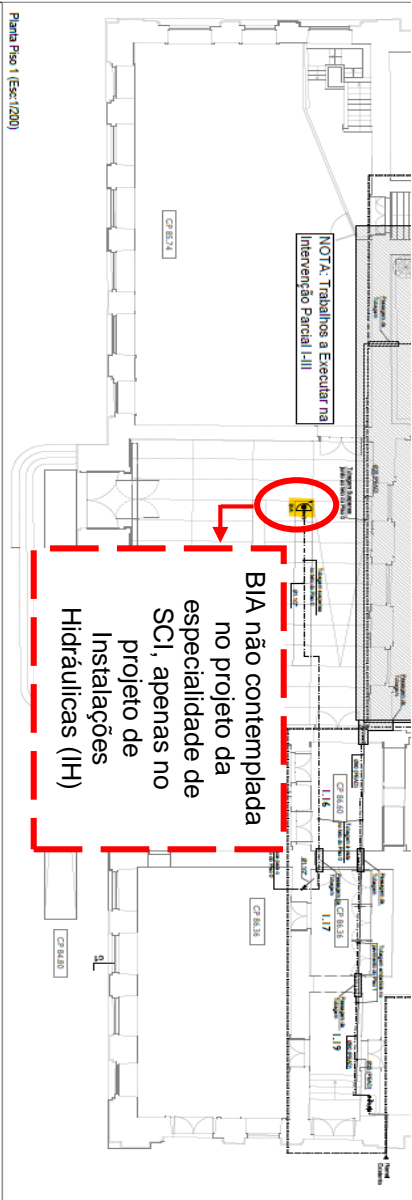
Figura 70 - Localização de uma BIA no átrio de entrada dos Museus, mas só contemplada no projeto de IH não no projeto de SCI

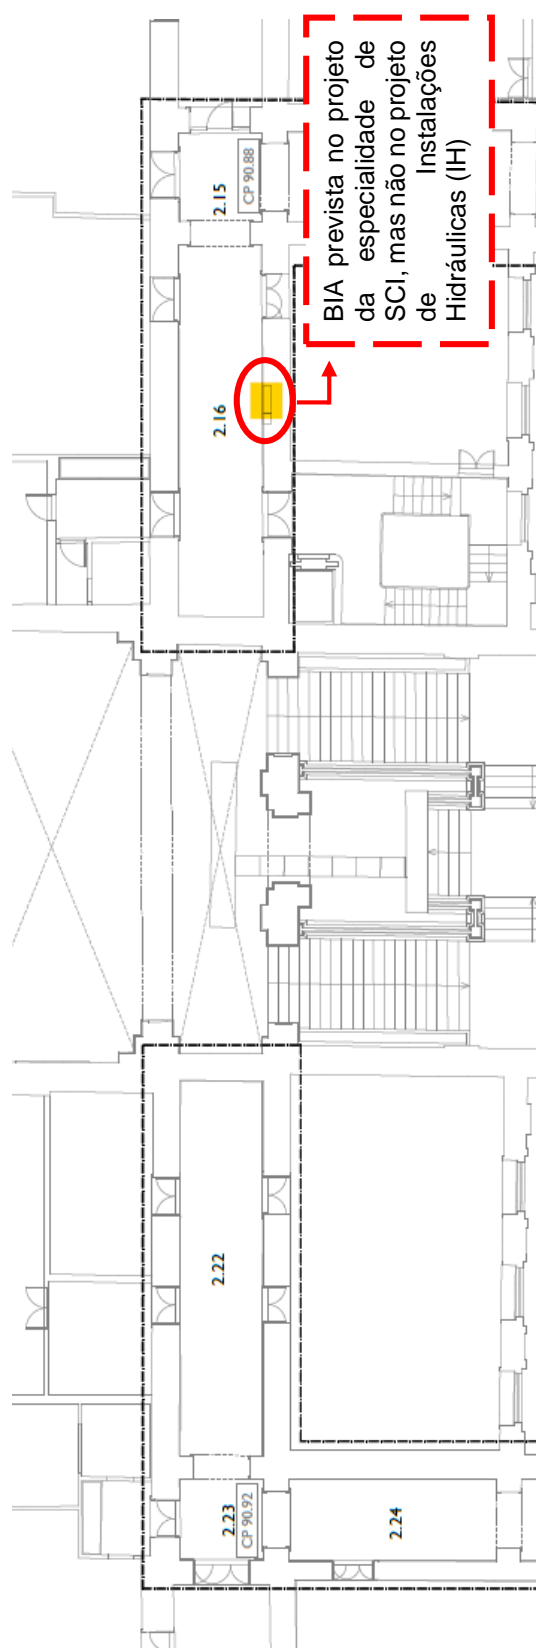
Figura 72 - Localização de BIA no compartimento 2.16, mas prevista apenas pela especialidade de SCI e não pela de IH
